# Restauration légère du ruisseau du Mesnil (avril 2022)

<b>Département</b>	Eure-et-Loir
<b>Commune(s)</b>	Villemeux-sur-Eure
<b>Cours d'eau</b>	Ruisseau du Mesnil

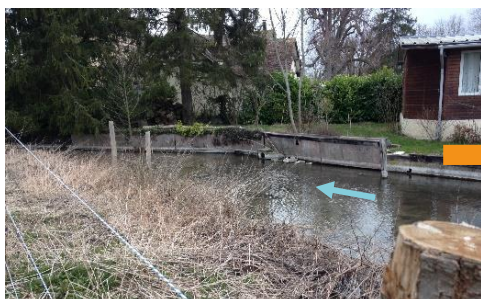
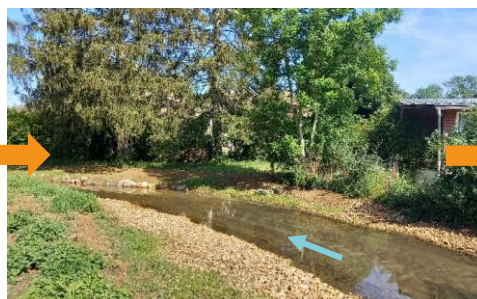
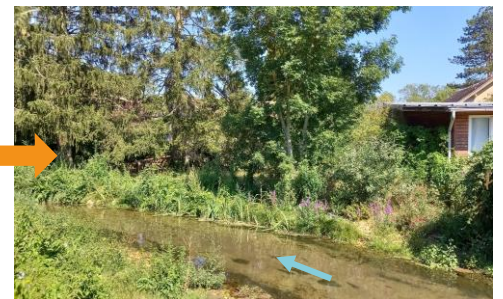
©SBV4R – mai 2019

©SBV4R – mai 2022

©SBV4R – août 2022

- Abattage de 30 arbres en bord de berge dont 17 peupliers cultivars,
- Elagage en têtard de 13 saules/frênes/aulnes,
- Retrait de 132 ml de berges artificielles, désamiantage de 40 ml de berges,
- Talutage en pente douce de 800 ml de berges et plantation d'hélophytes,
- Mise en place de banquettes granulométriques et d'un radier pour réduire la largeur du cours d'eau sur 400 ml (passant de 5-10 m à 3,5 m), le reméandrer et dynamiser les écoulements,
- Suppression du seuil transversal de l'ancien lavoir et installation d'un abreuvoir rustique en berge droite.

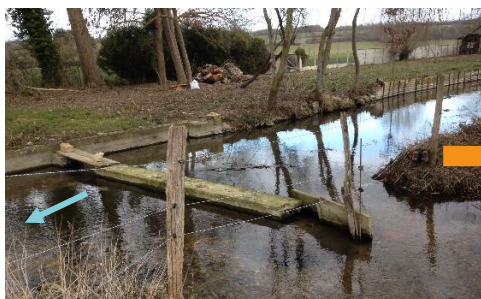
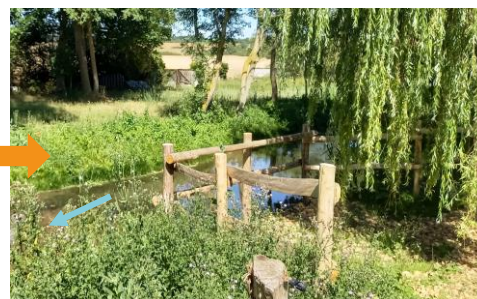
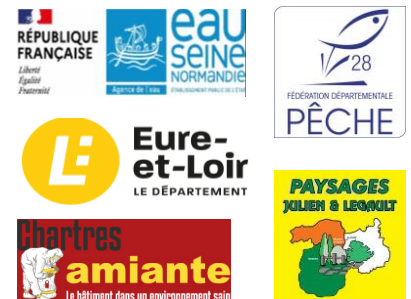
©SBV4R – mai 2019

©SBV4R – juillet 2022
