## Restauration hydromorphologique du ru de Vacheresses à Nogent-le-Roi (octobre 2023)

Département	Eure-et-Loir
Commune(s)	Nogent-le-Roi
Site	Manoir de Vacheresses

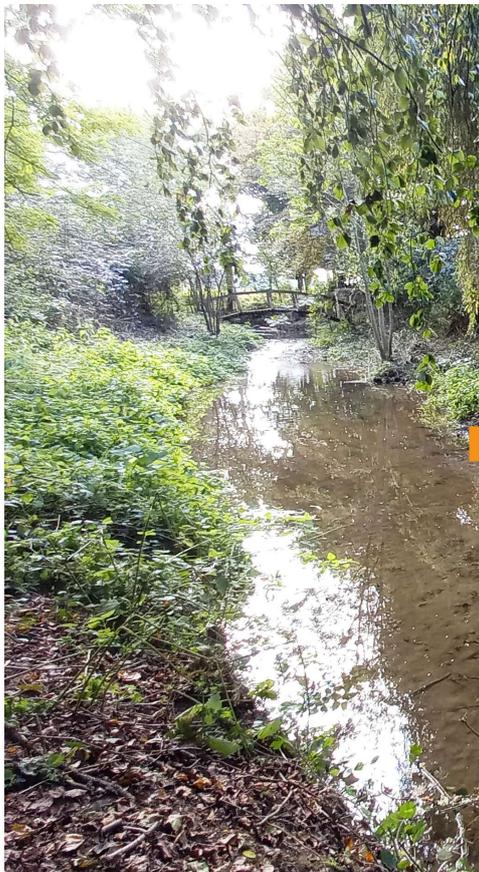
©SBV4R – octobre 2023, avant travaux

- Suppression du petit seuil amont,
- Mise en place de banquettes granulométriques sur les 130 mètres linéaires avals de la propriété.

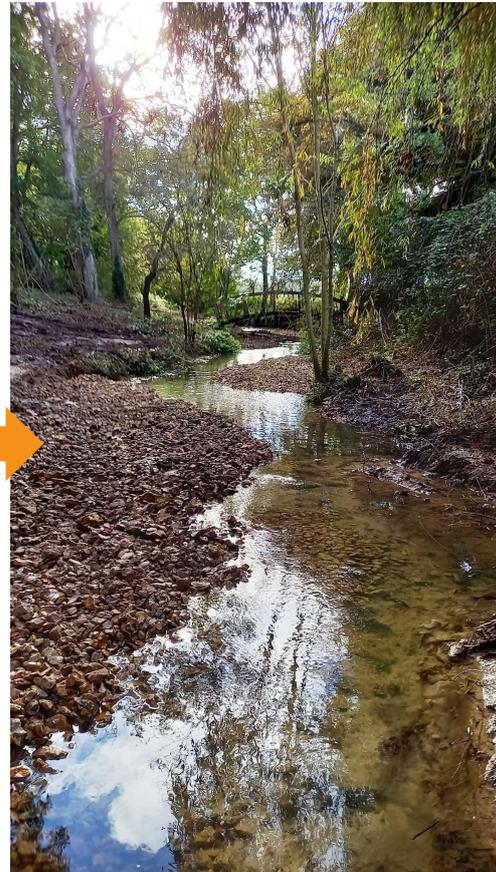
©SBV4R – octobre 2023 pendant travaux
