Restauration hydromorphologique du ru de Vacheresses à Nogent-le-Roi (octobre 2023)

Département	Eure-et-Loir
Commune(s)	Nogent-le-Roi
Site	Manoir de Vacheresses

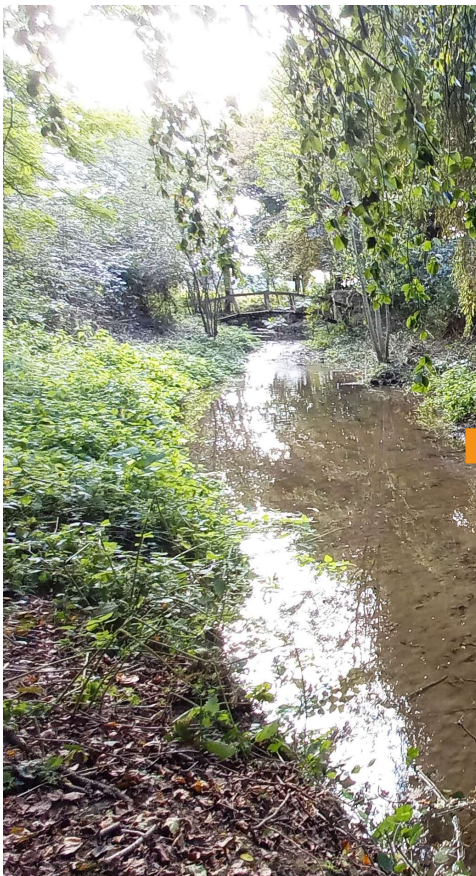
©SBV4R – octobre 2023, avant travaux

- Suppression du petit seuil amont,
- Mise en place de banquettes granulométriques sur les 130 mètres linéaires avals de la propriété.

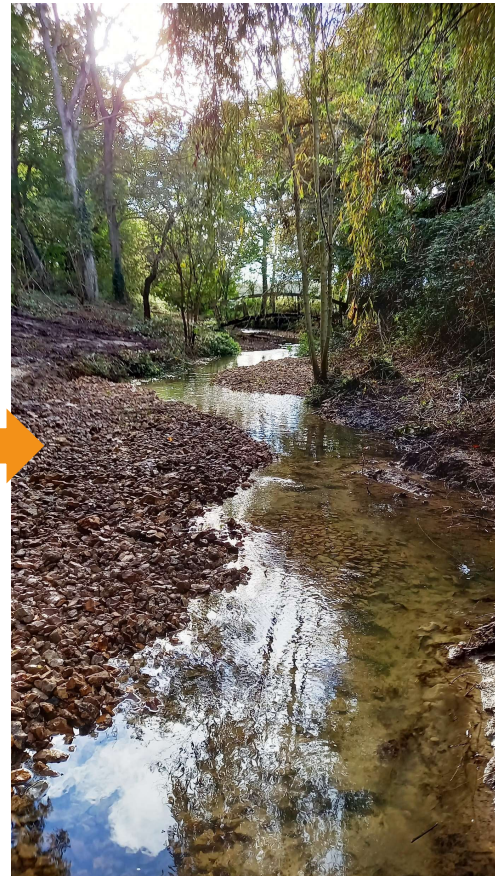
©SBV4R – octobre 2023 pendant travaux
